## INFORME TÉCNICO SOBRE EL ESTADO ESTRUCTURAL DE LA PISCINA DE INVIERNO

EXCMO. AYUNTAMIENTO DE EL TIEMBLO

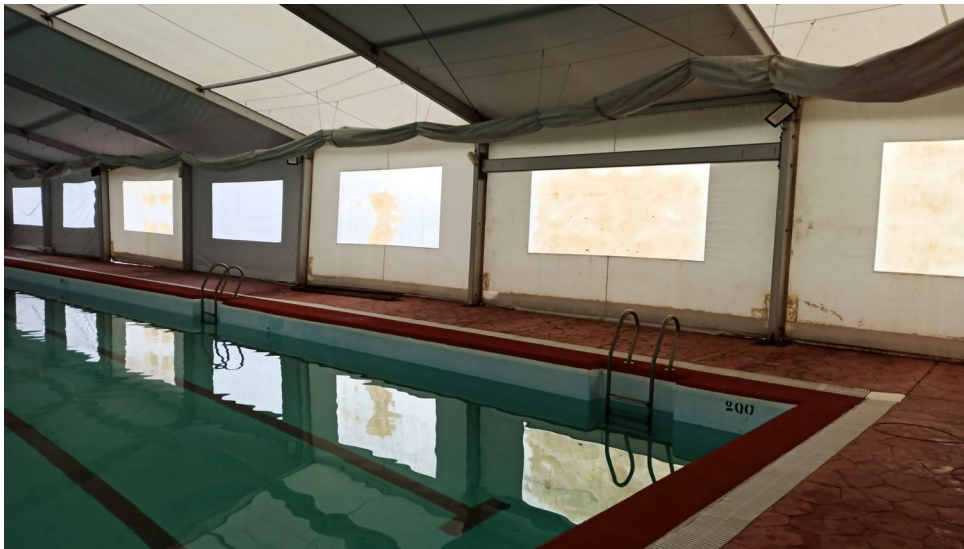
Se ha evaluado la estructura de la piscina municipal que sustenta las lonas que la transforman en la piscina cubierta de invierno, observando que presenta deficiencias difícilmente salvables ya.

Por lo pronto, desde los servicios técnicos municipales, se propone el cierre inmediato de dichas instalaciones garantizando que, salvo para revisión, inspección o desmonte de las lonas, no entre nadie al recinto cubierto.

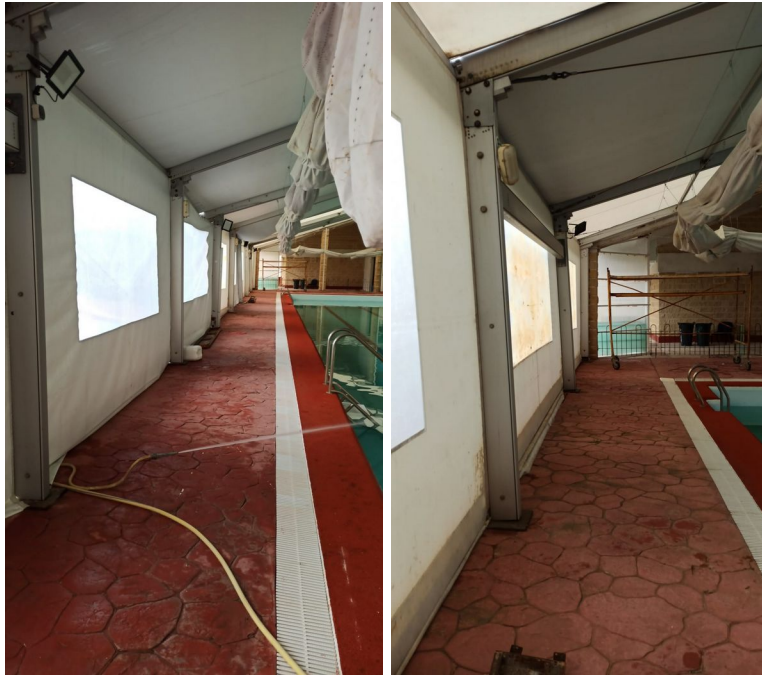
- El descuadre generalizado de los pilares metálicos, que presentan vencimiento hacia el exterior o hacia el interior:

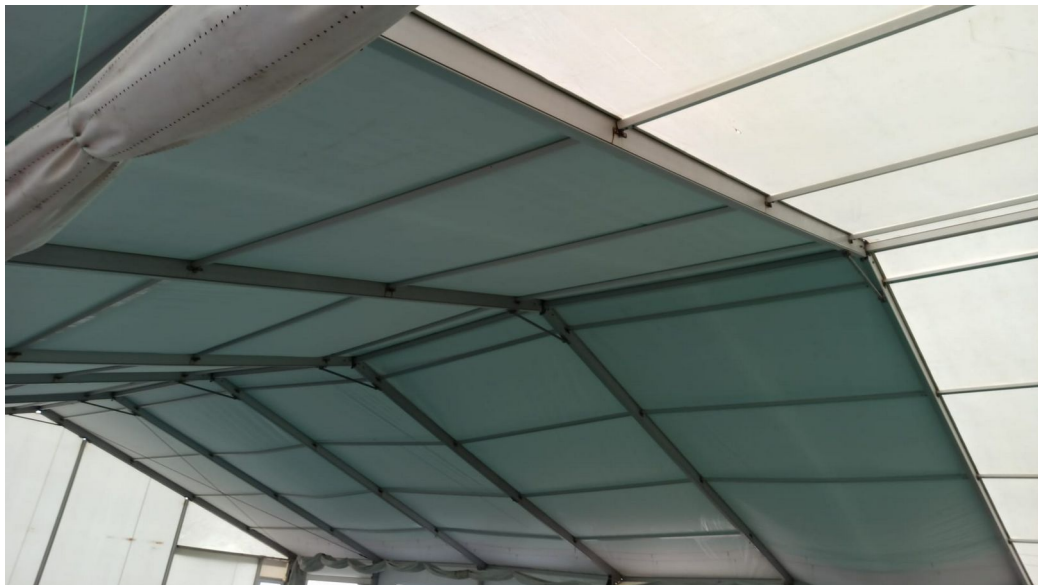
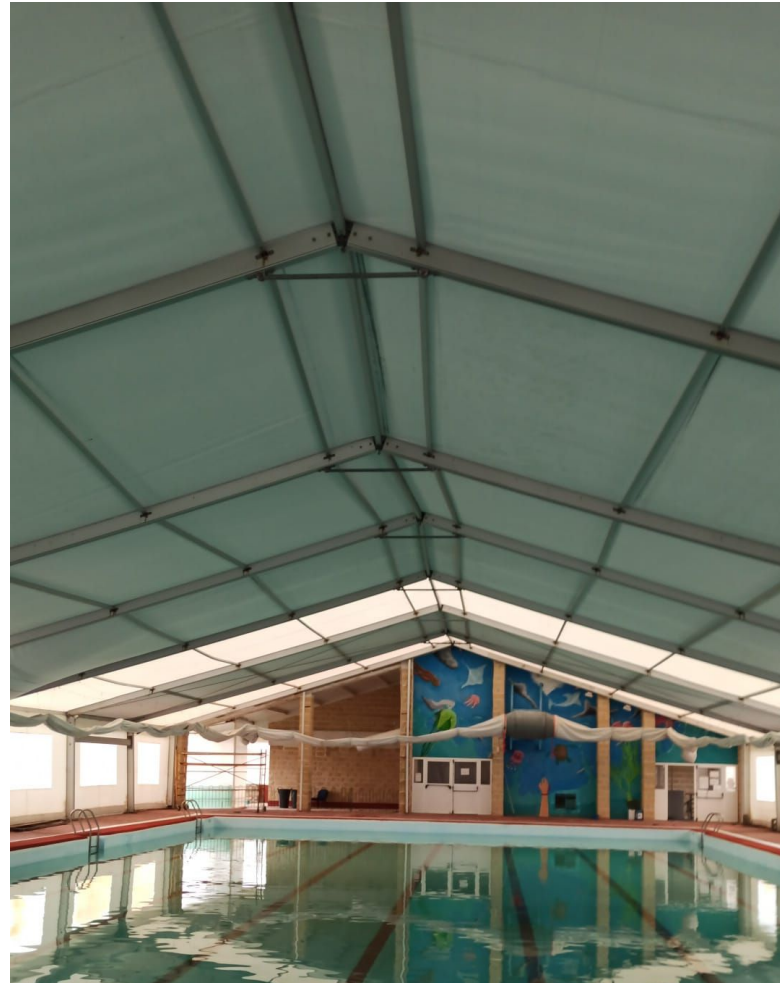
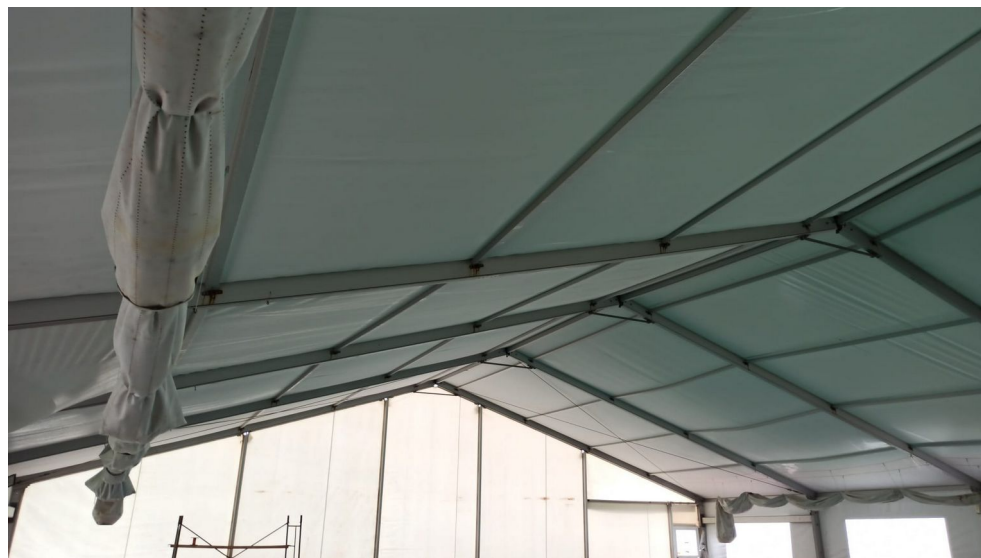
- El descuadre de las vigas metálicas que forman la cumbrera, que presentan cierto zigzag en su plano horizontal y cierta caída en su plano vertical en alguno de sus elementos:

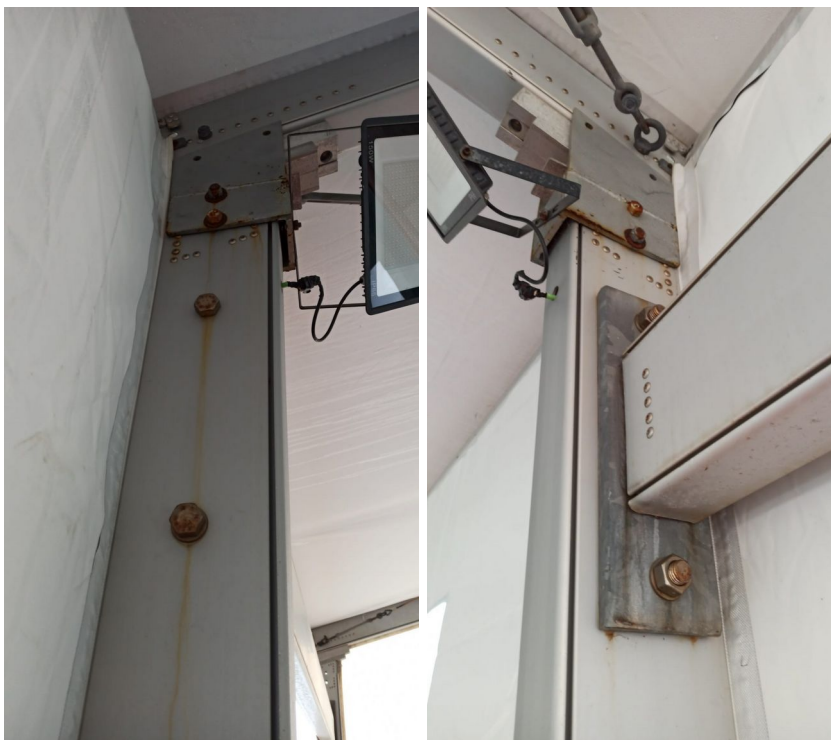
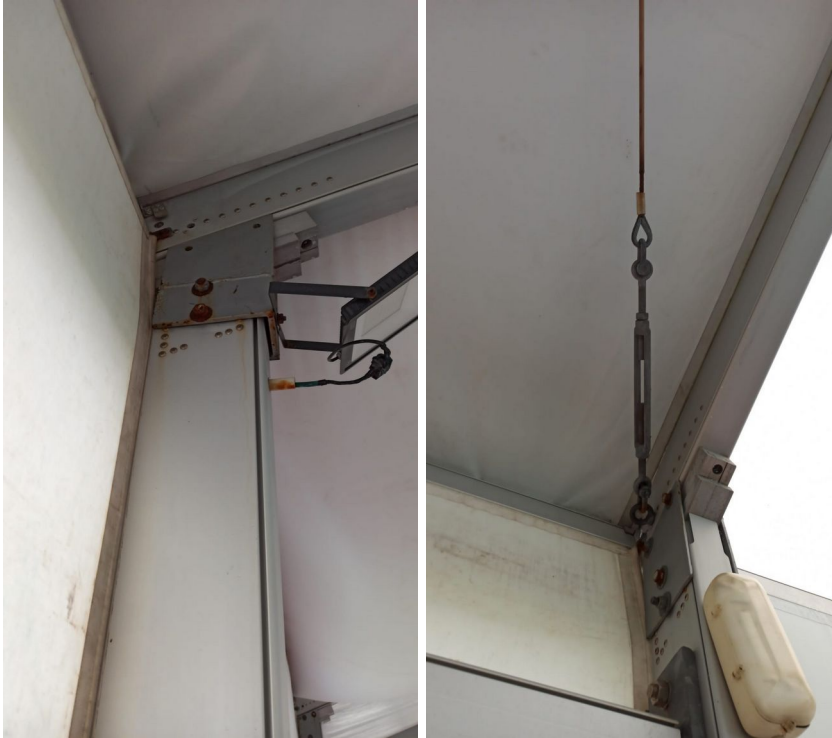
El óxido y la corrosión llevan años afectando a los elementos metálicos que garantizan la unión de los diferentes elementos que conforman la estructura, como soportes, vigas y correas. Esto se puede ver en el chorreo marrón anaranjado que sale de los pernos y uniones, cuando sabemos que la corrosión debilita estos elementos y reduce su capacidad portante, siendo que no se puede determinar si la oxidación es solo superficial o ha alcanzado el interior de los elementos propiciando que el cualquier momento suceda un corte en la sección de alguno de ellos que provoque lo expresado en el párrafo anterior.

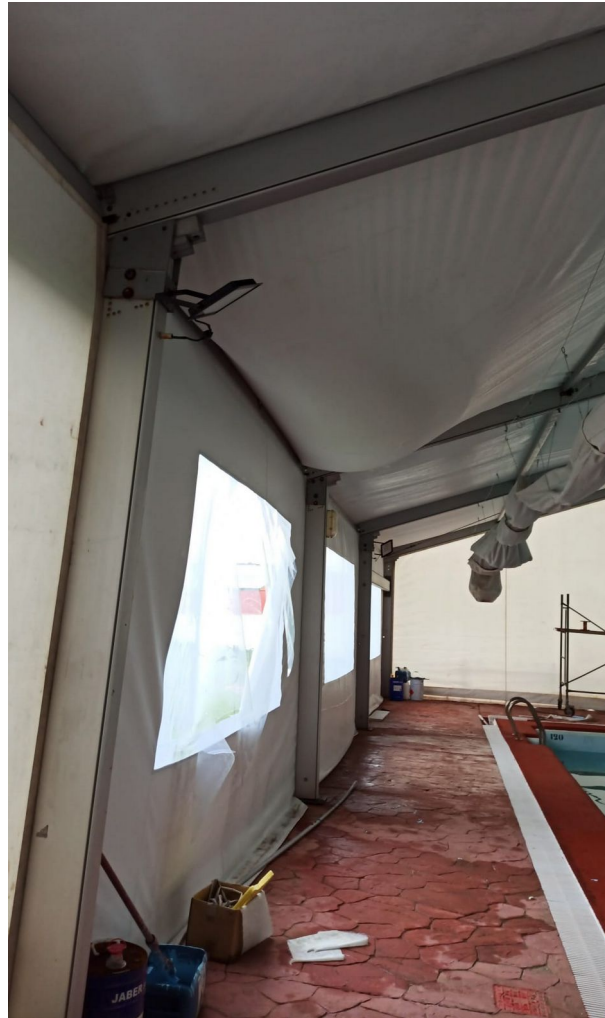
Las deformaciones que se aprecian en el conjunto estructural podrían ser consecuencia de sobrecargas, ya que el viento carga las lonas de manera repentina y violenta y la gran mayoría de estas lonas hace años que perdieron esa tensión (se observa en la siguiente imagen una panza de agua de lluvia) que garantiza su resistencia a estos golpes puntuales de viento. Igualmente, por nevadas, fuertes lluvias, sobretensiones y otros sucesos, se han producido asentamientos diferenciales, lo que hace que ha día de hoy, la estructura tenga el aspecto de haber sufrido esos movimientos que la mantienen ahora en un estado visual de desencuadre de sus elementos observándose a simple vista como los pilares no siguen la dirección horizontal, sino que están vencidos, como las vigas no siguen líneas rectas, sino que se han adaptado como han podido a estos sobreesfuerzos durante años, lo que hace que cualquier elemento de los que sujetan a unos elementos con otros estén trabajando de una forma que no le corresponde y para el que no está preparado.

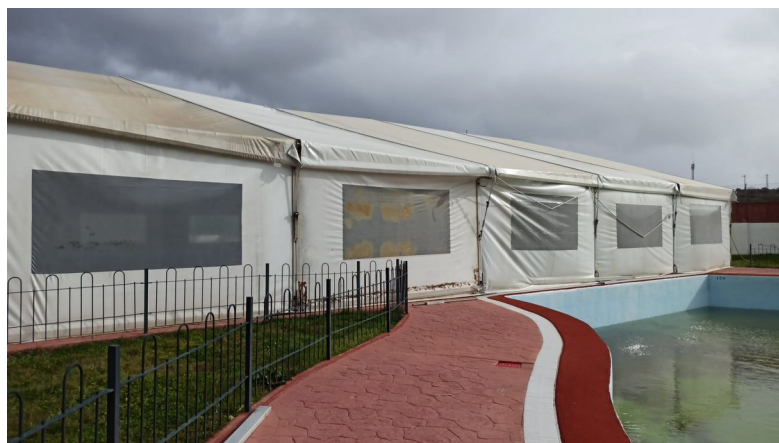
Además, la Normativa estatal y de Castilla y León establece requisitos adicionales en cuanto a la seguridad, higiene y calidad del agua, y se ha podido observar como la humedad interior que se produce cuando la piscina cubierta está en funcionamiento es claramente excesiva, quedando suspendida y condensando en las lonas superiores y haciendo que todos los elementos metálicos sufran, en ciertos aspectos, como si se tratase de elementos sumergidos, propiciado una aceleración de su capacidad de trabajo y de su vida útil.
